# PPMC - 312 不具合報告

2002/5/10

技術部 齋藤 進

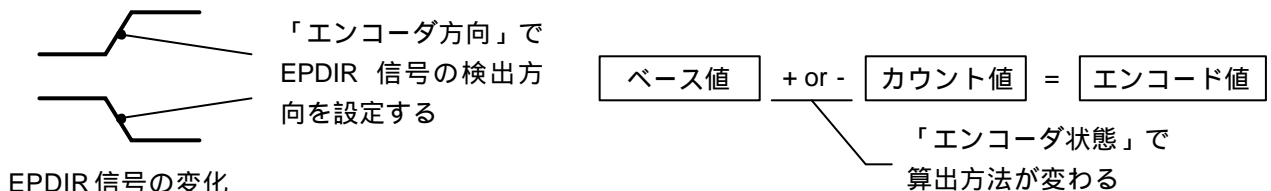
内部ではエンコーダを「エンコーダ方向」と「エンコーダ状態」の 2 つの変数で管理し処理を行っている。「エンコーダ方向」は EPDIR 信号の変化を検出するために使用され、「エンコーダ状態」はエンコード値を算出する際に使用される。両変数とも EPDIR 信号が"L"状態なら CW 方向、「H」状態なら CCW 方向というように同じ値を保持しているのが正常な状態である。

不具合はリセット解除時に EPDIR 信号が"H"状態のときに発生する。

リセット解除時 EPDIR 信号が"L"状態であるならば両変数とも CW 方向で正しく設定される。しかしリセット解除時"H"状態のときは「エンコーダ方向」は CW 方向、「エンコーダ状態」は CCW 方向で設定されてしまう。正しくは「エンコーダ方向」も CCW 方向で設定されなくてはならない。

- リセット解除後 4.3ms 間は EPDIR 信号を"L"状態に保持する。
- リセット解除後 EPDIR 信号の状態を"L"状態から"H"状態へ変化させる。例えば EPDIR 信号が変化する状態にてシングルステップ命令を使用し CW 方向へ 1 パルス出力し、CCW 方向へ 1 パルス出力する。

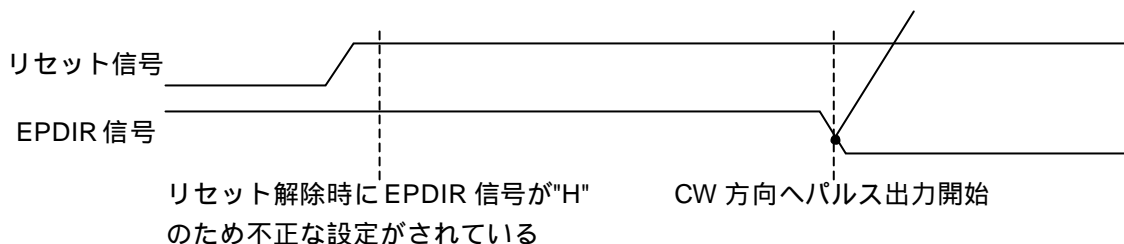
本来なら、この EPDIR 信号の変化で切り替わり処理が発生しないといけない

「エンコーダ方向」が CW 方向に設定されているため、本来なら検出すべきエンコーダ方向の切り替えが行われず「エンコーダ状態」が CCW 方向のまま保持されてしまう。このためエンコード値を CCW 方向で算出するため不正な値が報告される。
